CITTA' DI TORINO

Oggetto: *Nota di presa d'atto della conclusione del termine 30 giorni di pubblicazione dell'Istanza pervenuta in risposta all'Avviso Pubblico, per la ricerca di sponsorizzazioni per la realizzazione di progetti e iniziative volti alla riqualificazione, restauro e manutenzione di edifici pubblici, avente ad oggetto la proposta di restauro conservativo delle facciate esterne della Chiesa di Santa Croce in Piazza Carlo Emanuele II a Torino.*

Intervento di restauro delle facciate della Chiesa di Santa Croce in Torino

Progetto di sponsorizzazione per la tutela e la valorizzazione
dell'edificio (Art. 49 comma 3 del Codice dei Beni Culturali)

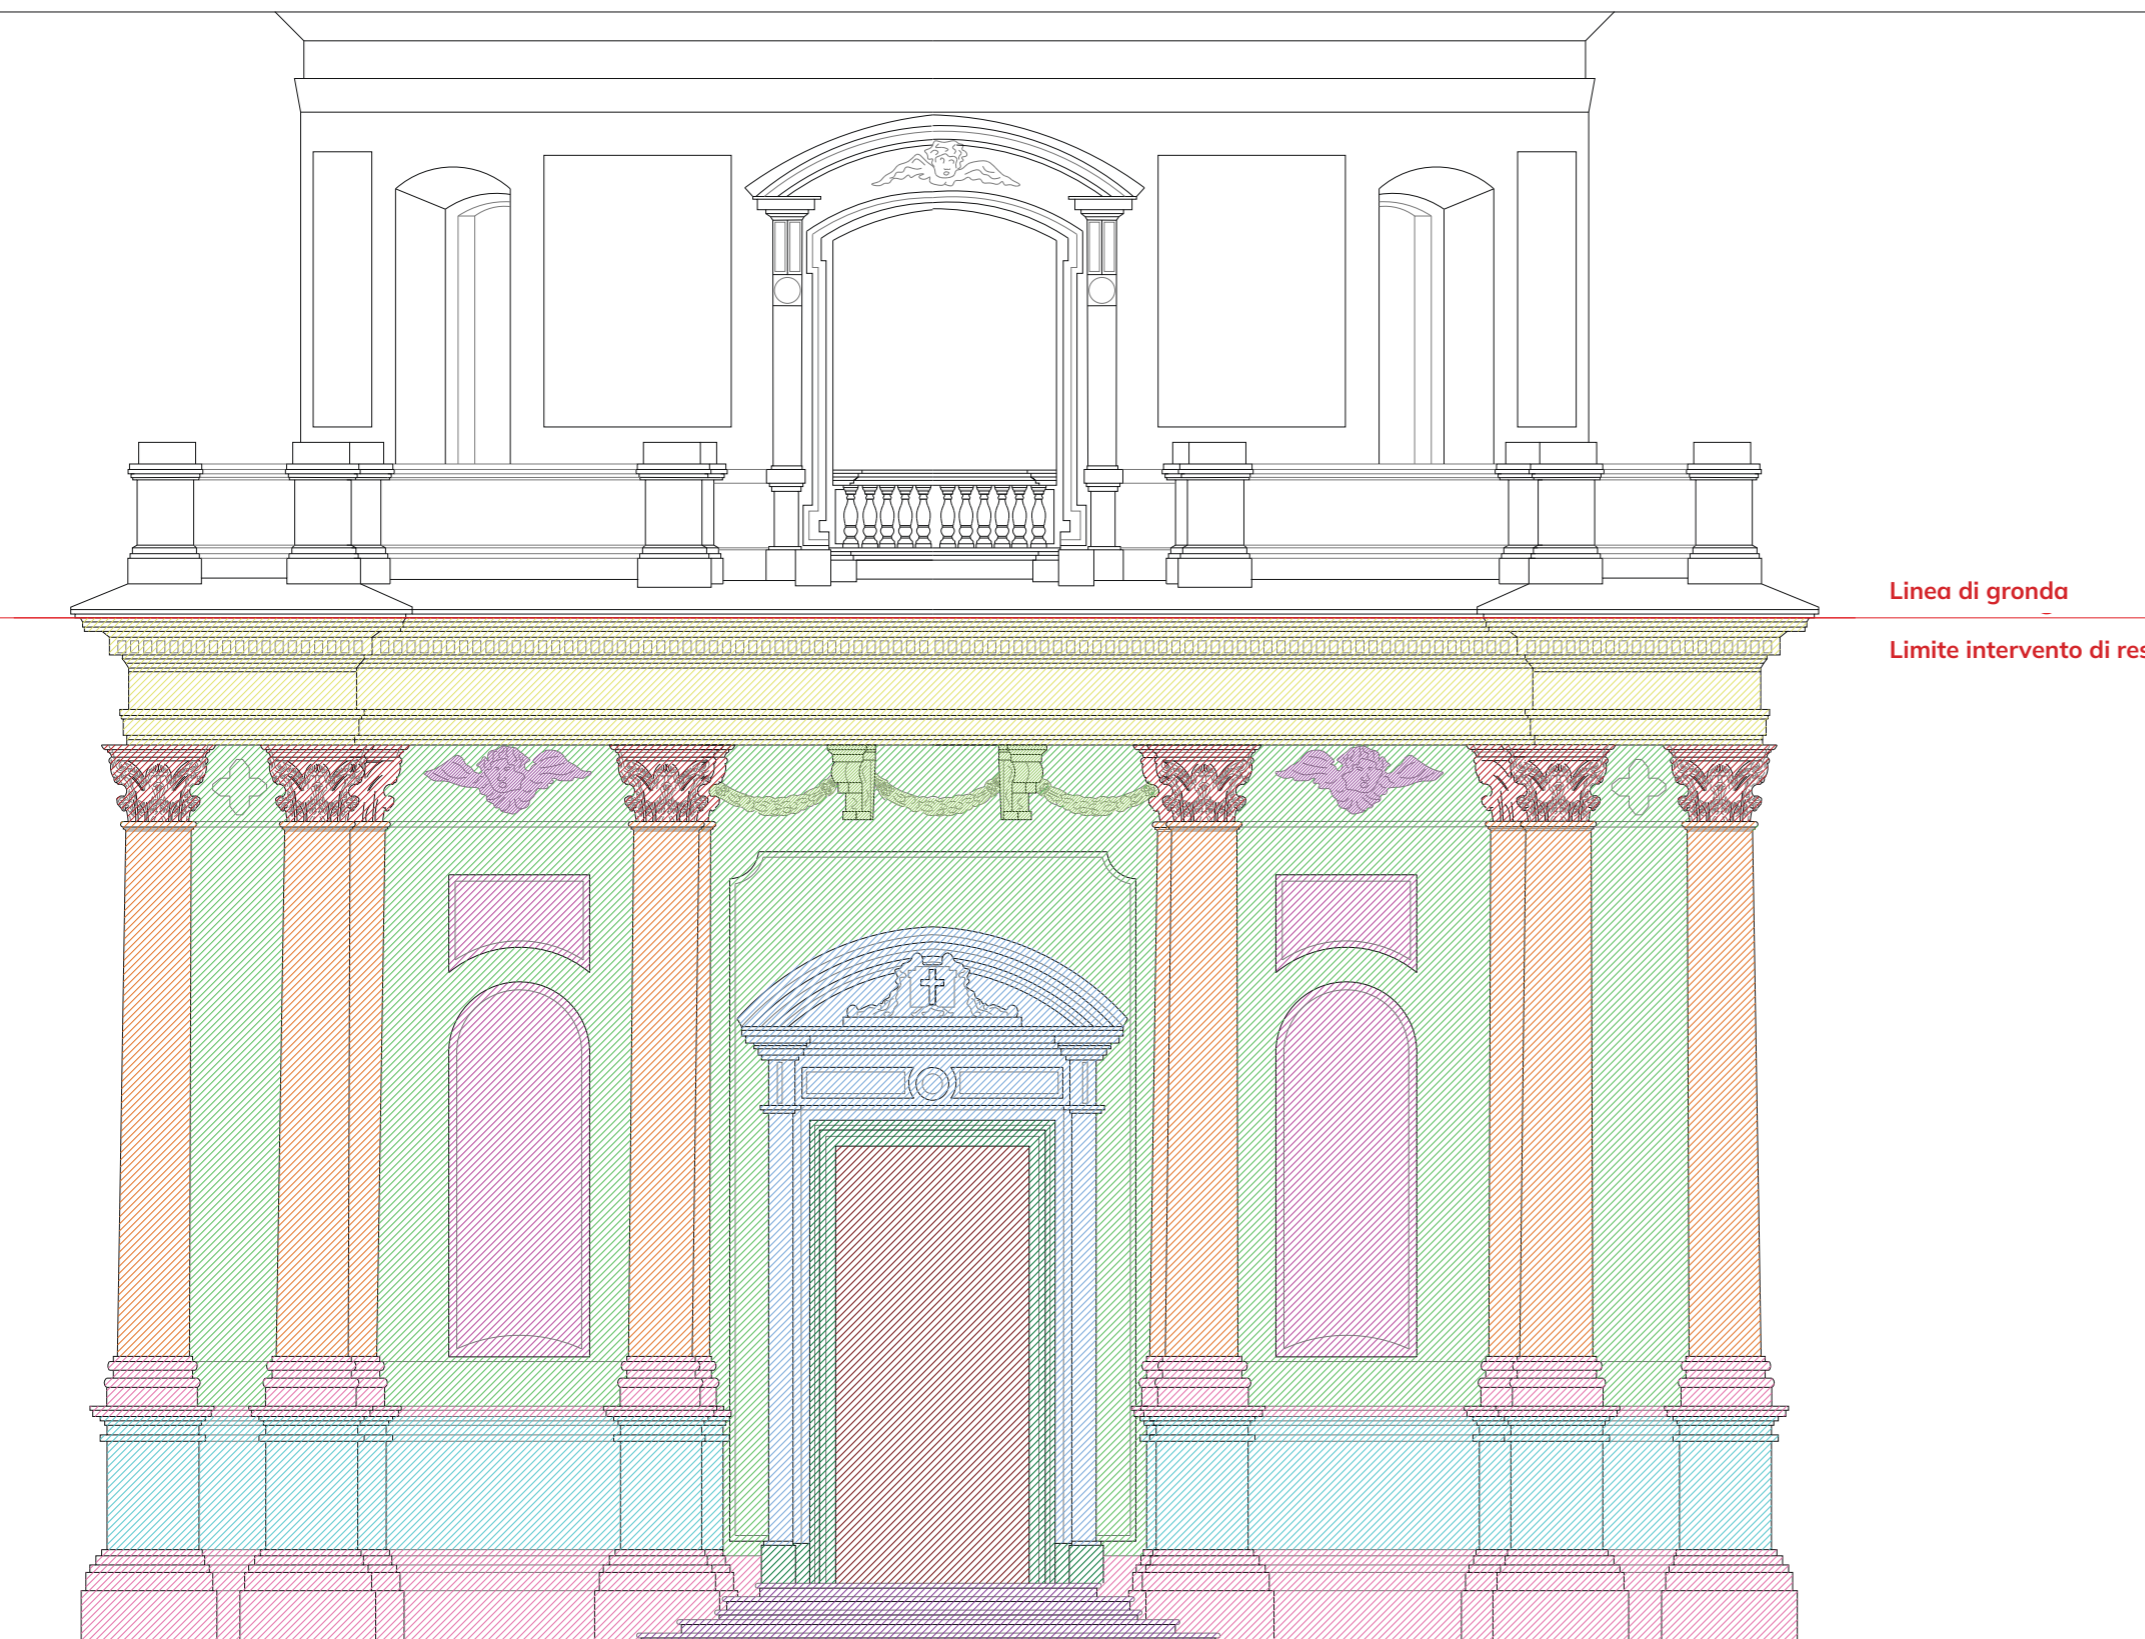
PROSPETTO FRONTALE

Intonaco: Nelle zone meno esposte gli intonaci appaiono complessivamente stabili, mentre nelle aree più sollecitate si osservano sollevamenti della pellicola pittorica, distacchi localizzati e rifacimenti non compatibili con gli strati originali. L'umidità meteorica e le infiltrazioni in corrispondenza dei pluviali hanno favorito il degrado del materiale, producendo discontinuità, efflorescenze e cadute puntuali di intonaco. Le superfici sono inoltre interessate da diffusi depositi atmosferici e da patine biologiche. **Attacco biologico / Sollevamenti della pellicola pittorica di restauro / Distacchi di intonaco / Infiltrazioni di umidità cornicioni sottogronda e pluviale / Stuccature di restauro non più adeguate per caratteristiche estetiche e fisiche mancanze**

Lapideo ed elementi metallici: Gli elementi lapidei mostrano un degrado legato principalmente all'azione combinata dell'umidità e degli agenti atmosferici. Si riscontrano depositi superficiali, patine biologiche diffuse (muschio, licheni, parietaria), oltre a fenomeni di erosione, scagliature e decoesioni, particolarmente evidenti nelle parti in arenaria, più sensibili all'alternanza di asciutto e bagnato. Sono presenti anche stuccature di interventi precedenti, ormai alterate cromaticamente o non più aderenti, e fessurazioni che interessano sia la pietra sia le integrazioni. **Attacco biologico / Depositi superficiali / Scagliature / Decoazione / Mancanze / Fessurazioni / Incrostazioni / Stuccature di restauro / Disomogeneità cromatiche**

Stucchi: L'esposizione agli agenti atmosferici ha prodotto fessurazioni, piccole mancanze e un indebolimento dei bordi delle modanature. Si osservano inoltre sollevamenti e cadute di colore dovuti ai cicli pittorici sovrapposti nel tempo, non sempre compatibili con gli strati originari. Alcune stuccature di epoca recente risultano incongrue o alterate cromaticamente. **Sollevamenti della pellicola pittorica di restauro / Cadute di colore / Distacchi di intonaco / Stuccature di restauro non più adeguate per caratteristiche estetiche e fisiche / Mancanze / Discontinuità cromatiche**

Lignei: Il portone presenta distacchi della vernice protettiva con conseguenti alterazioni cromatiche del legno a vista, un degrado molto avanzato nella parte bassa soggetta maggiormente agli agenti atmosferici, mentre la porzione superiore conserva una finitura a vernice di colore marrone, indicativa dell'antica coloritura. Sono presenti danni da abrasioni, piccole lacune e mancanze ed attacco biologico. **Sollevamenti della pellicola pittorica di restauro / Abrasioni / Attacco biologico / Macchie / Mancanze / Discontinuità cromatica / Decoesioni / Disgregazione**

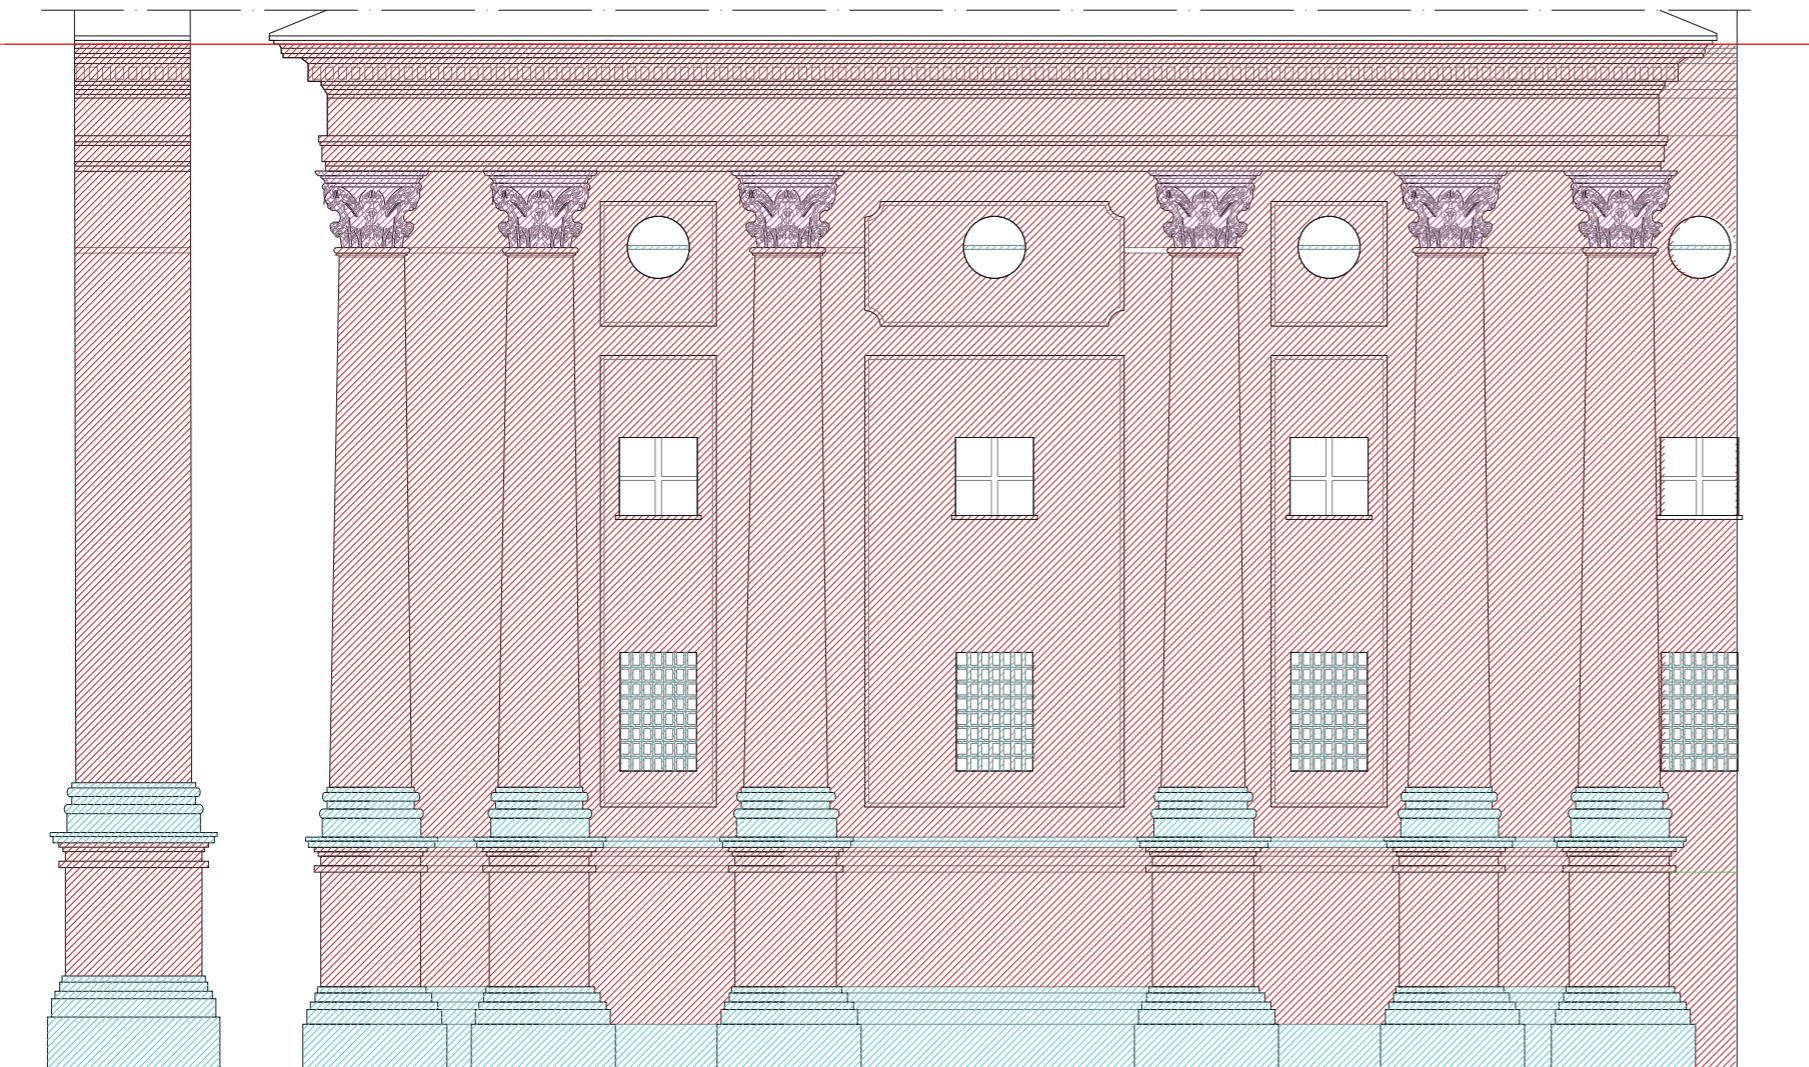
PROSPETTO LATERALE / ANGOLO

Intonaco: Nelle zone meno esposte gli intonaci appaiono complessivamente stabili, mentre nelle aree più sollecitate si osservano sollevamenti della pellicola pittorica, distacchi localizzati e rifacimenti non compatibili con gli strati originali. L'umidità meteorica e le infiltrazioni in corrispondenza dei pluviali hanno favorito il degrado del materiale, producendo discontinuità, efflorescenze e cadute puntuali di intonaco. Le superfici sono inoltre interessate da diffusi depositi atmosferici e da patine biologiche. **Attacco biologico / Sollevamenti della pellicola pittorica di restauro / Distacchi di intonaco / Infiltrazioni di umidità cornicioni sottogronda e pluviale / Stuccature di restauro non più adeguate per caratteristiche estetiche e fisiche mancanze**

Lapideo ed elementi metallici: Gli elementi lapidei mostrano un degrado legato principalmente all'azione combinata dell'umidità e degli agenti atmosferici. Si riscontrano depositi superficiali, patine biologiche diffuse (muschio, licheni, parietaria), oltre a fenomeni di erosione, scagliature e decoesioni, particolarmente evidenti nelle parti in arenaria, più sensibili all'alternanza di asciutto e bagnato. Sono presenti anche stuccature di interventi precedenti, ormai alterate cromaticamente o non più aderenti, e fessurazioni che interessano sia la pietra sia le integrazioni. **Attacco biologico / Depositi superficiali / Scagliature / Decoisione / Mancanze / Fessurazioni / Incrostazioni / Stuccature di restauro / Disomogeneità cromatiche**

Stucchi: L'esposizione agli agenti atmosferici ha prodotto fessurazioni, piccole mancanze e un indebolimento dei bordi delle modanature. Si osservano inoltre sollevamenti e cadute di colore dovuti ai cicli pittorici sovrapposti nel tempo, non sempre compatibili con gli strati originari. Alcune stuccature di epoca recente risultano incongrue o alterate cromaticamente. **Sollevamenti della pellicola pittorica di restauro / Cadute di colore / Distacchi di intonaco / Stuccature di restauro non più adeguate per caratteristiche estetiche e fisiche / Mancanze / Discontinuità cromatiche**

Lignei: Il portone presenta distacchi della vernice protettiva con conseguenti alterazioni cromatiche del legno a vista, un degrado molto avanzato nella parte bassa soggetta maggiormente agli agenti atmosferici, mentre la porzione superiore conserva una finitura a vernice di colore marrone, indicativa dell'antica coloritura. Sono presenti danni da abrasioni, piccole lacune e mancanze ed attacco biologico. **Sollevamenti della pellicola pittorica di restauro / Abrasioni / Attacco biologico / Macchie / Mancanze / Discontinuità cromatica / Decoesioni / Disgregazione**
