CITTA' DI TORINO

Oggetto: *Nota di presa d'atto della conclusione del termine 30 giorni di pubblicazione dell'Istanza pervenuta in risposta all'Avviso Pubblico, per la ricerca di sponsorizzazioni per la realizzazione di progetti e iniziative volti alla riqualificazione, restauro e manutenzione di edifici pubblici, avente ad oggetto la proposta di restauro conservativo delle facciate esterne della Chiesa di Santa Croce in Piazza Carlo Emanuele II a Torino.*

Intervento di restauro delle facciate della Chiesa di Santa Croce in Torino

Progetto di sponsorizzazione per la tutela e la valorizzazione
dell'edificio (Art. 49 comma 3 del Codice dei Beni Culturali)

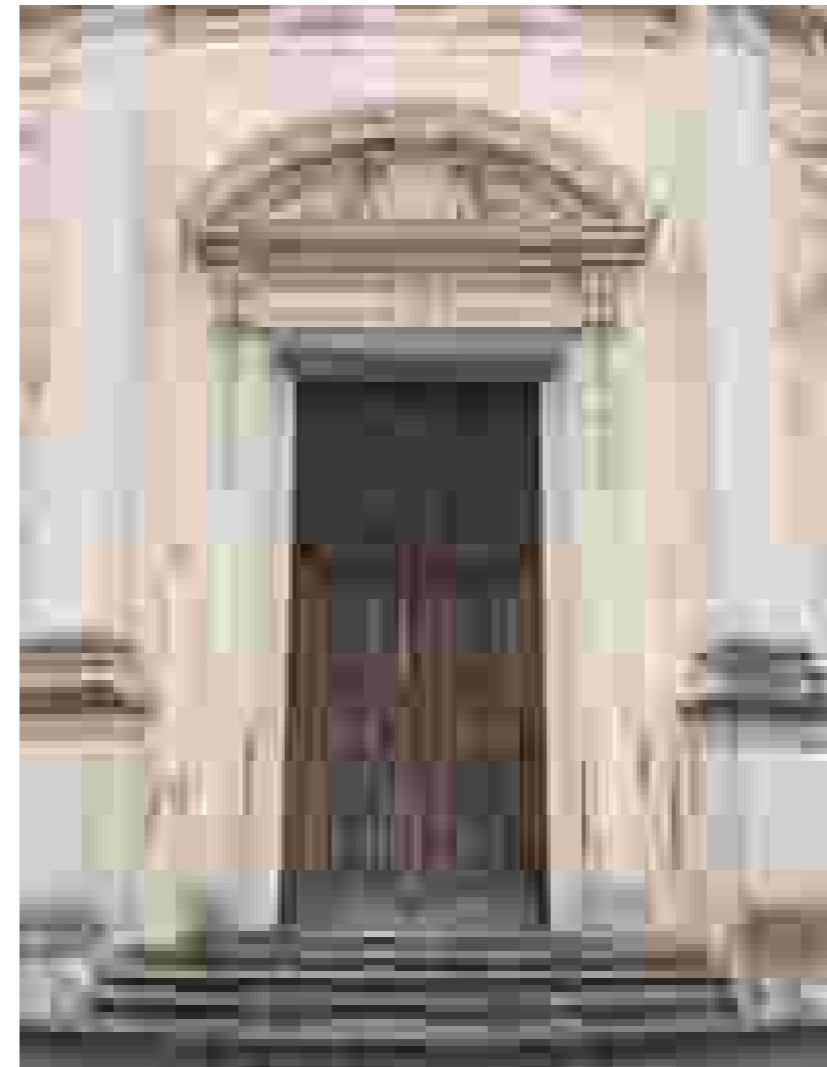
Documentazione fotografica

Stucchi: L'esposizione agli agenti atmosferici ha prodotto fessurazioni, piccole mancanze e un indebolimento dei bordi delle modanature. Si osservano inoltre sollevamenti e cadute di colore dovuti ai cicli pittorici sovrapposti nel tempo, non sempre compatibili con gli strati originari. Alcune stuccature di epoca recente risultano incongrue o alterate cromaticamente. **Sollevamenti della pellicola pittorica di restauro / Cadute di colore / Distacchi di intonaco / Stuccature di restauro non più adeguate per caratteristiche estetiche e fisiche / Mancanze / Discontinuità cromatiche**

- 065021c** - Rimozione di depositi superficiali [...]
- 065024a** - Ristabilimento parziale dell'adesione e della coesione [...]
- 065034** - Applicazione e rimozione di velinatura temporanea [...]
- 065036c** - Ristabilimento della coesione della pellicola pittorica [...]
- 065040c** - Ristabilimento della coesione degli intonaci [...]
- 065045f** - Ristabilimento dell'adesione tra i diversi strati di intonaco [...]
- 065047** - Applicazione di perni di sostegno [...]
- 065055a** - Disinfezione da colonie di microrganismi [...]
- 065059a** - Rimozione di depositi superficiali coerenti [...]
- 065105a** - Microstuccatura con malta [...]
- 065106c** - Integrazione plastica di parti mancanti con malta [...]
- 065108a** - Reintegrazione pittorica di lacune [...]
- 065120c** - Applicazione di protettivo sup. [...]

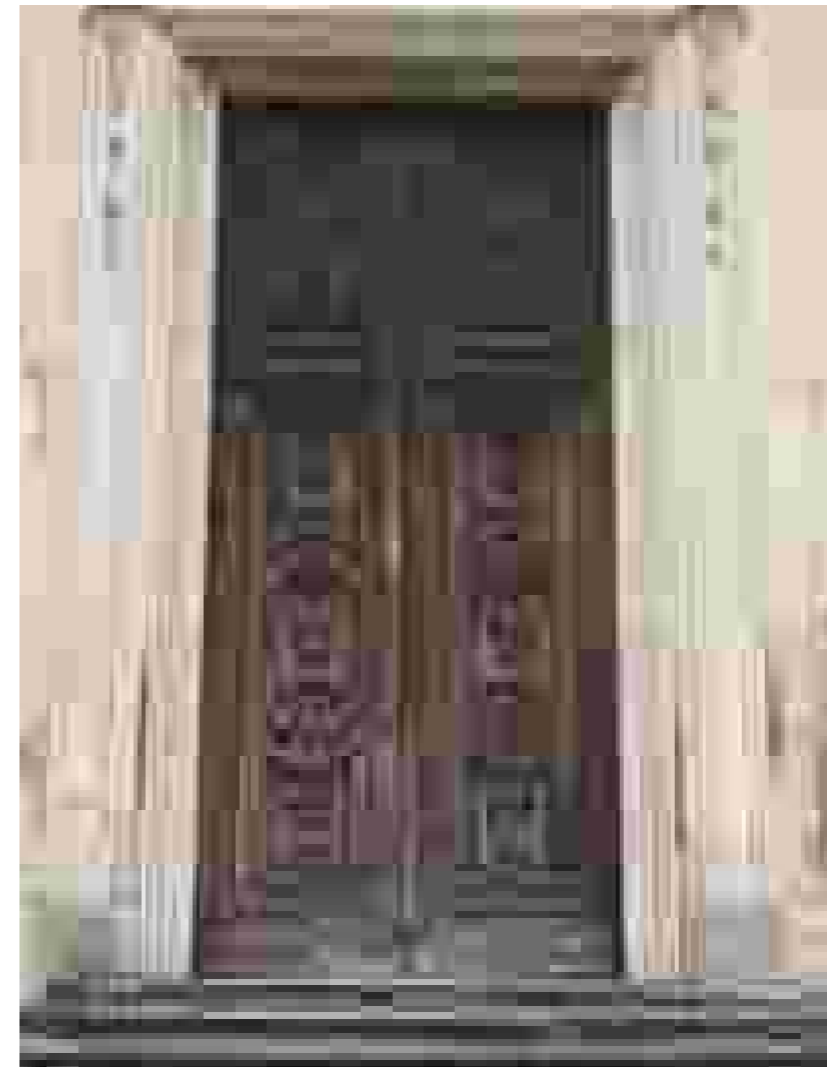
Documentazione fotografica

Il portone principale di ingresso alla chiesa ha due ante con cardini metallici. Nella sua parte esterna che affaccia sulla piazza presenta una raffinata decorazione ad intaglio che compone specchiature e motivi decorativi. La faccia interna del portone è priva di decorazioni. L'attuale sistema di apertura avviene dall'interno. Dal punto di vista dello stato di conservazione il portone presenta distacchi della vernice protettiva con conseguenti alterazioni cromatiche del legno a vista, un degrado molto avanzato nella parte bassa soggetta maggiormente agli agenti atmosferici, mentre la porzione superiore conserva una finitura a vernice di colore marrone, indicativa dell'antica coloritura. Sono presenti danni da abrasioni, piccole lacune e mancanze ed attacco biologico.

Lignei: Il portone presenta distacchi della vernice protettiva con conseguenti alterazioni cromatiche del legno a vista, un degrado molto avanzato nella parte bassa soggetta maggiormente agli agenti atmosferici, mentre la porzione superiore conserva una finitura a vernice di colore marrone, indicativa dell'antica coloritura. Sono presenti danni da abrasioni, piccole lacune e mancanze ed attacco biologico. **Sollevamenti della pellicola pittorica di restauro / Abrasioni / Attacco biologico / Macchie / Mancanze / Discontinuità cromatica / Decoesioni / Disgregazione**

L'intervento prevederà un restauro conservativo atto a porre rimedio ai degradi presenti, oltre alla rifunzionalizzazione della ferramenta con nuova serratura che permetterà l'apertura dal lato esterno.

- 105025b** - Rimozione di depositi superficiali [...]
- 105067c** - Ristabilimento della coesione [...]
- 105082a** - Trattamento del legno con sostanze biocide [...]
- 105110a** - Rimozione chimica di sostanze sovrarmesse [...]
- 105127c** - Rimozione meccanica di stuccature [...]
- 105139b** - Reintegrazione plastica in mancanza di parti strutturali [...]
- 105147a** - Stuccatura delle lacune [...]
- 105161a** - Reinterazione pittorica delle lacune [...]
- np01** - Revisione dell'attuale ferramenta [...]
- 105117d** - Applicazione di protettivo superficiale [...]
